令和6年11月21日  
電気工事技術セミナー  
主催：(一財)電気工事技術講習センター

# NITEの電気保安技術支援業務について (全国の電気事故の現状と防止対策)

独立行政法人 製品評価技術基盤機構 (NITE)  
国際評価技術本部 電力安全センター  
水間 健太

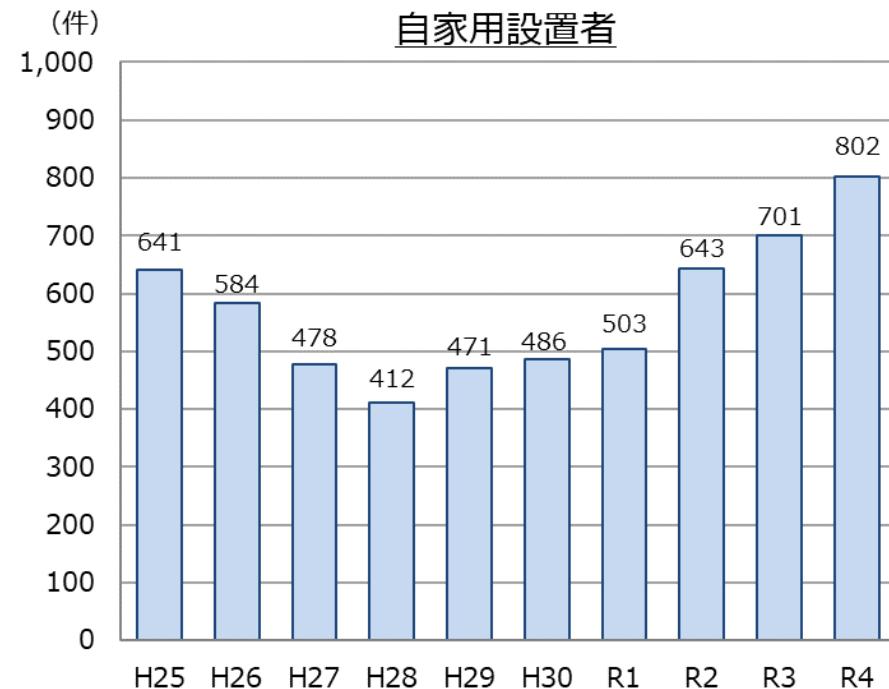
事故件数の推移（平成25年度～令和4年度）

- 電気事業法に基づく事故報告件数（令和3年度）は、電気事業者で14,980件、自家用設置者で802件（両者で報告対象となる事故が異なることに注意が必要）。
- 電気事業者の事故は、台風等の自然災害による被害が多発した平成30年度を除き、横ばい傾向。自家用設置者（主に太陽電池）の事故は、近年増加傾向にある。

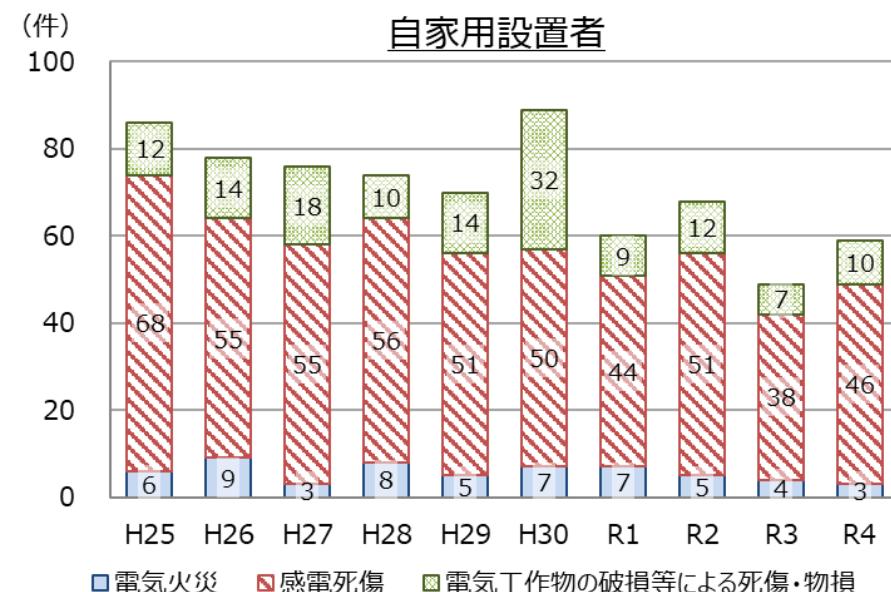
- 電気火災事故の発生件数は、電気事業者では前年度から1件の減少。自家用設置者でも1件の減少。
- 感電死傷事故の発生件数は、電気事業者では令和3年度は前年度から4件の減少。ここ数年間では十数件で推移している。自家用設置者では前年度から8件の増加であり、概ね横ばい傾向。
- 電気工作物の破損等による死傷・物損事故の発生件数は、電気事業者では令和4年度は前年度から3件の減少。自家用設置者では前年度から3件の増加。

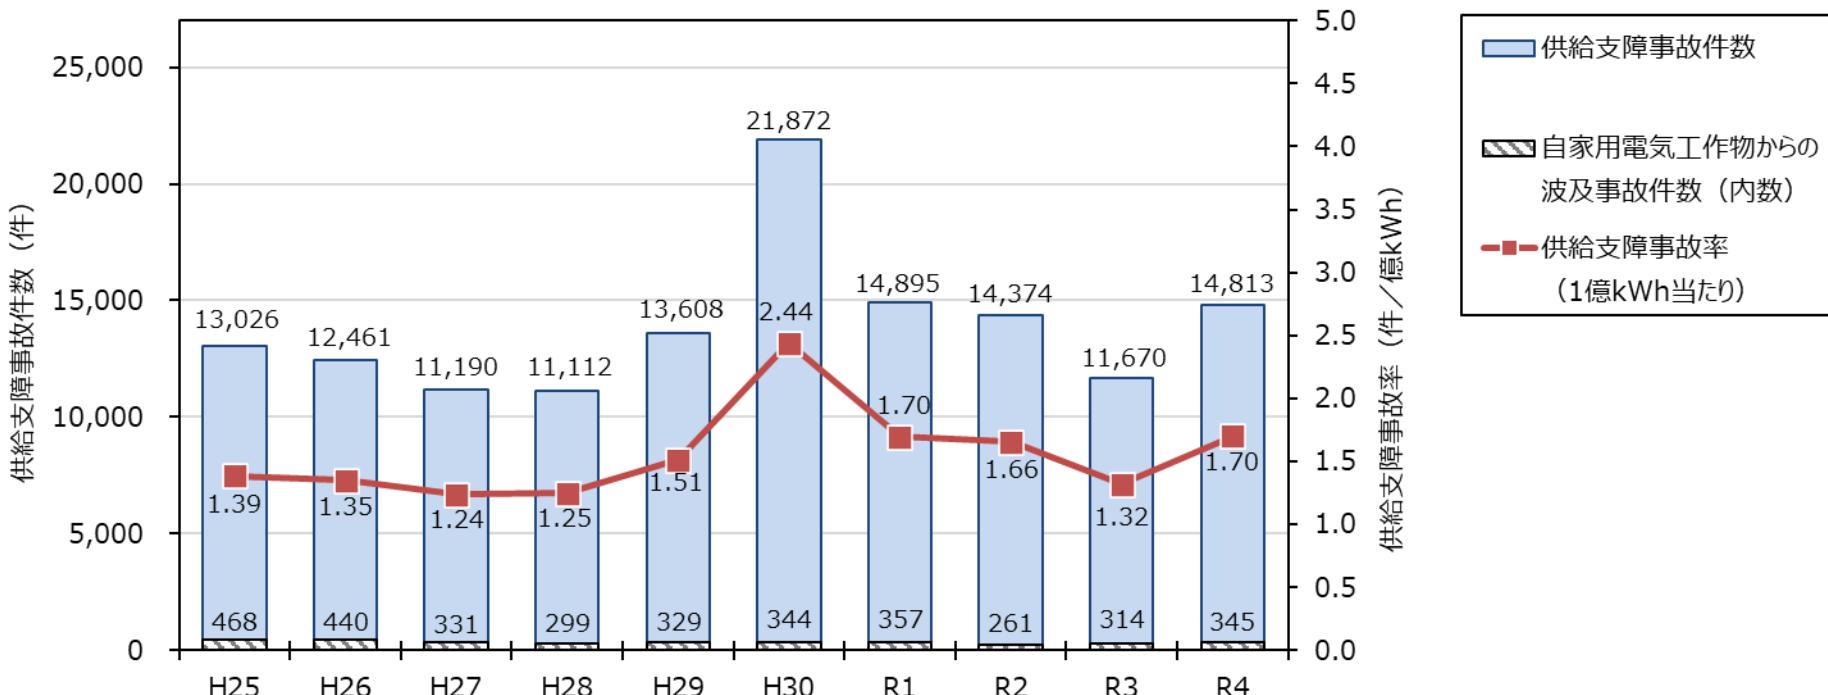
- 供給支障事故件数は、令和4年度は前年度に比べ減少している。平成30年度は台風等の自然災害が多発したため事故件数が突出している。
- 供給支障事故は高圧架空配電線路の設備破損によるものが多く、73.2%を占める。
- 高圧架空配電線路の事故原因としては、「風雨」が最も多く全体の25.9%、次いで「樹木接触」が19.6%となっている。
- 自家用電気工作物からの波及事故件数は、過去7年間で横ばい傾向。大半は需要設備における事故によるもの。詳細は「令和4年度電気保安統計」(P.23) 参照。

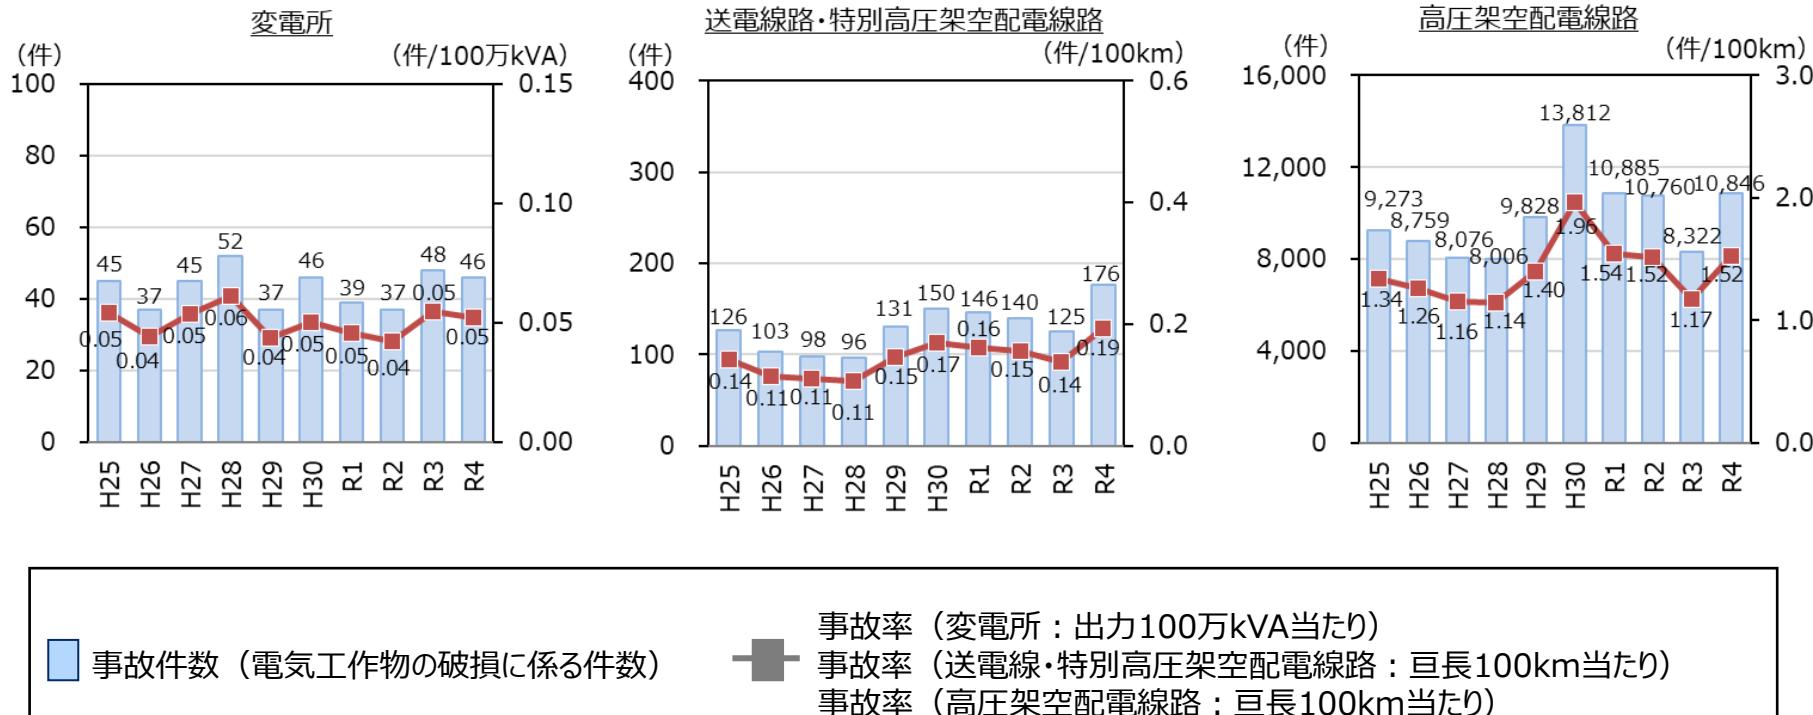
- 変電所の事故件数※は、令和4年度は前年度に比べ減少している。一方、送電線路・特別高圧架空配電線路及び高圧架空配電線路の事故件数※は、令和4年度は前年度に比べ増加している。
- 台風、豪雨などの自然災害の影響を受けたと考えられる年度は事故が増加（平成30年度：台風24号など）。

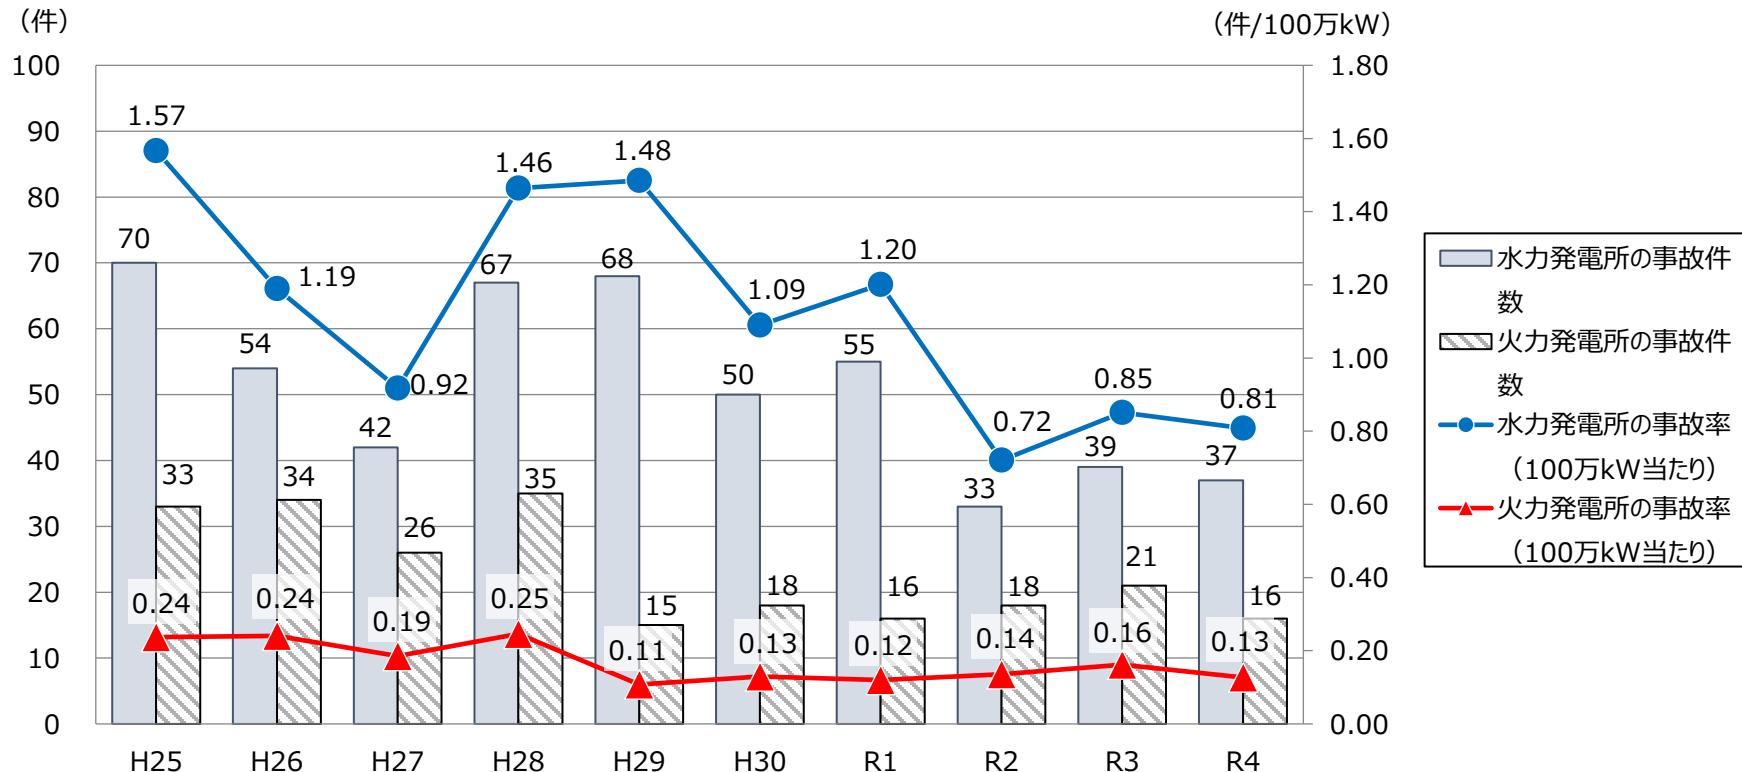
- 水力発電所の事故件数は、令和3年度は前年度に比べ2件の減少。
- 火力発電所の事故件数は、令和3年度は前年度に比べ5件の減少。

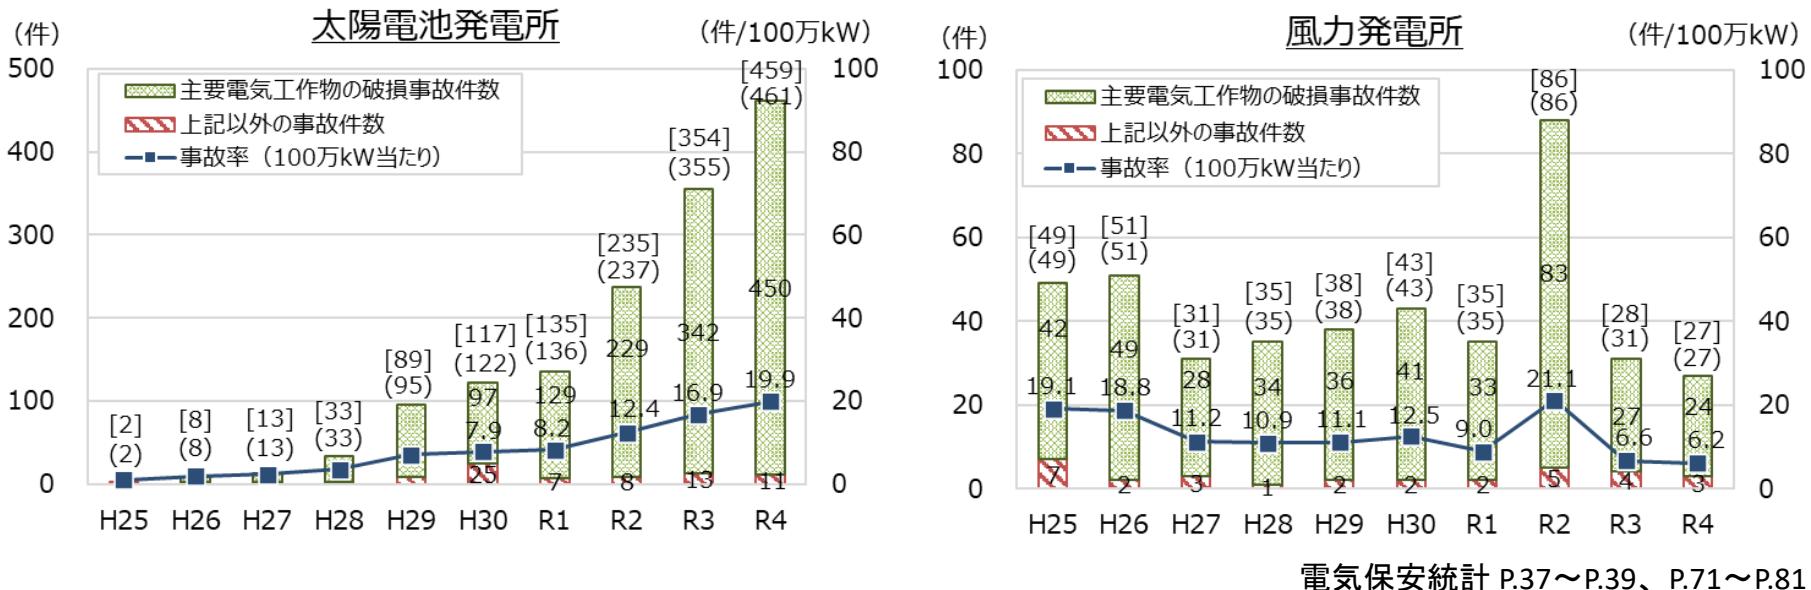
- 太陽電池発電所及び風力発電所においては、主要電気工作物の破損事故が大半。
- 太陽電池発電所は、事故件数、事故率ともに増加傾向。前年度から大幅に増加した要因は、主に「逆変換装置又はインバータ」（以下、本資料において「逆変換装置」という。）の破損事故の増加によるもの。
- 風力発電所の事故件数は前年度から減少。令和2年度の事故件数が突出していたのは、同種の「逆変換装置」の破損事故が頻発していたためである。

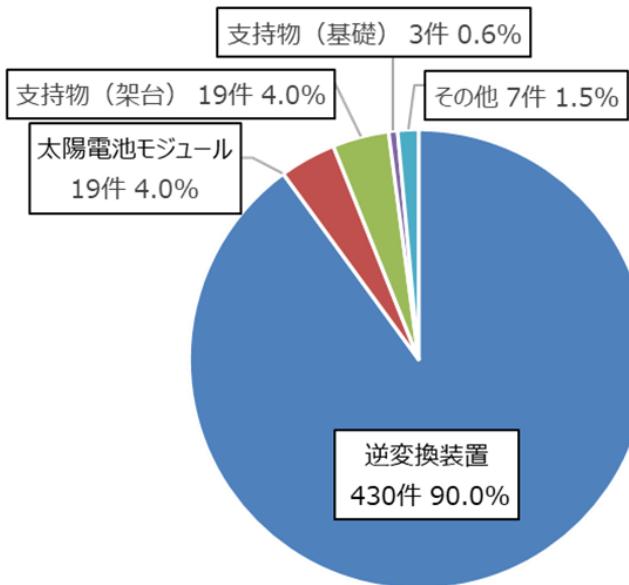
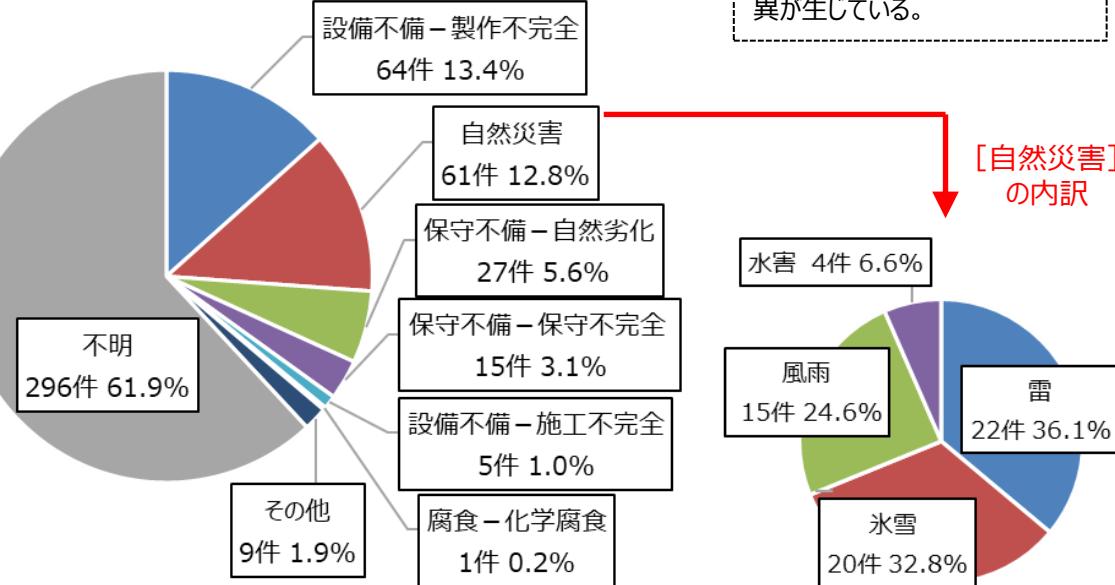
太陽電池発電所の事故被害件数（計478件※）事故発生電気工作物

- 事故発生電気工作物は、「逆変換装置」が最も多く、全体の9割を占める。続いて、「太陽電池モジュール」「支持物（架台）」が多くなっている。
- 事故原因は「不明」が最も多いが、中間報告のため原因調査中のケースや、「逆変換装置」の破損事故において電子基板の交換等のみの対応で原因特定に至らないケースが多いためである。次に多いのが「自然災害」で、そのうち「氷雪」及び「雷」が多い。

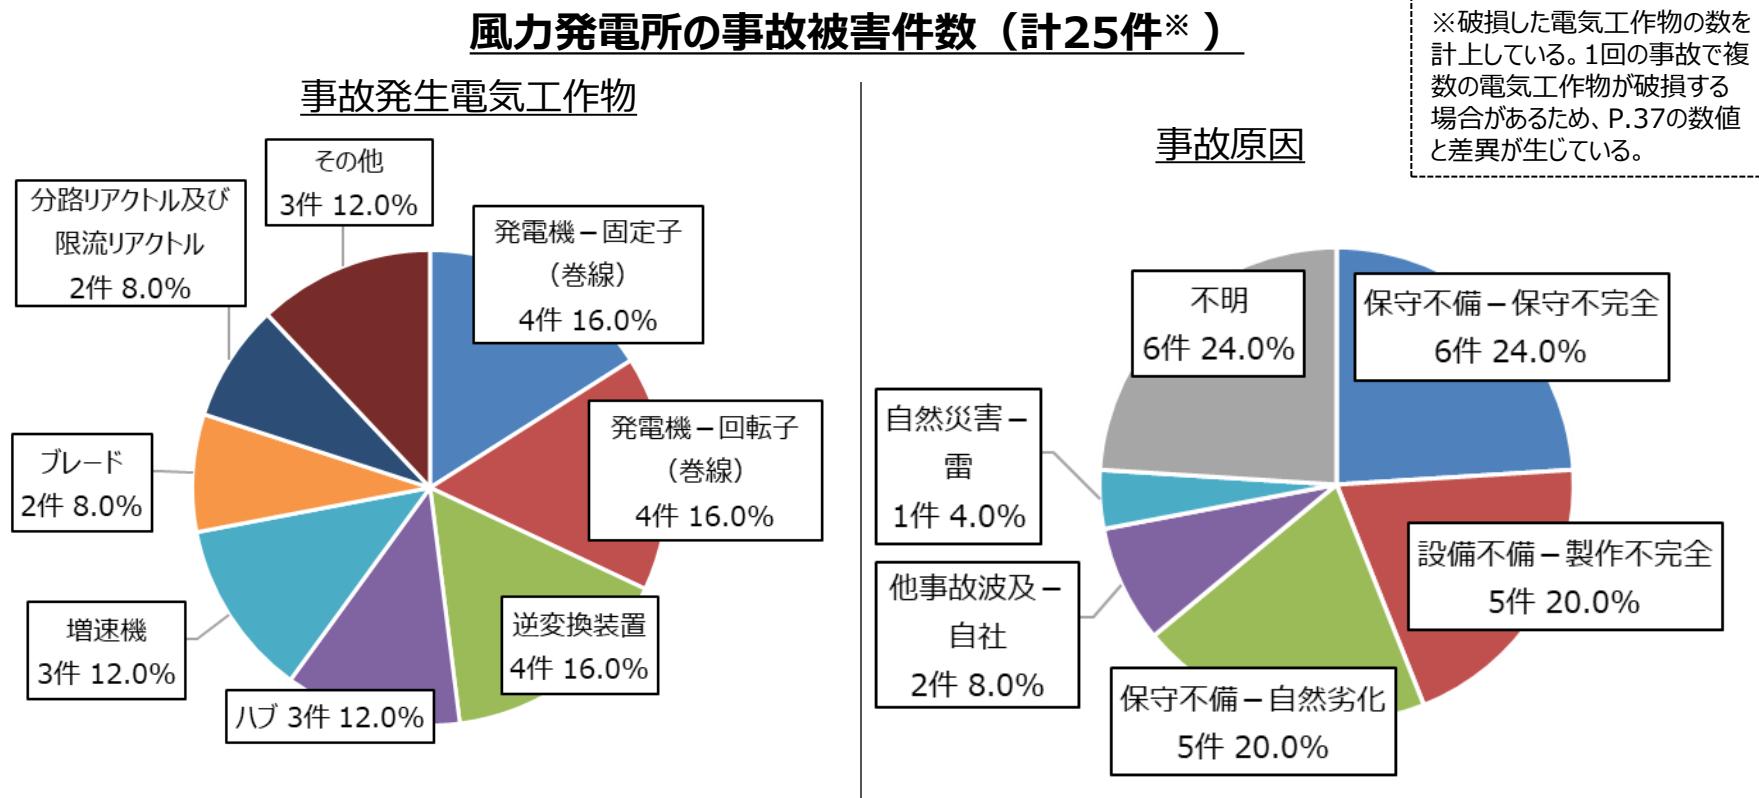
- 事故発生電気工作物は、「発電機－回転子（巻線）」、「発電機－固定子（巻線）」及び「逆変換装置」が最も多い。発電機の回転子、固定子又は逆変換措置に係る事故は合わせて12件にのぼる。
- 事故原因では「不明」が最多だが、中間報告のため原因調査中のケースが多いためである。なお、「設備不備－製作不完全」も最多で、次に多いのが「保守不備－自然劣化」である。

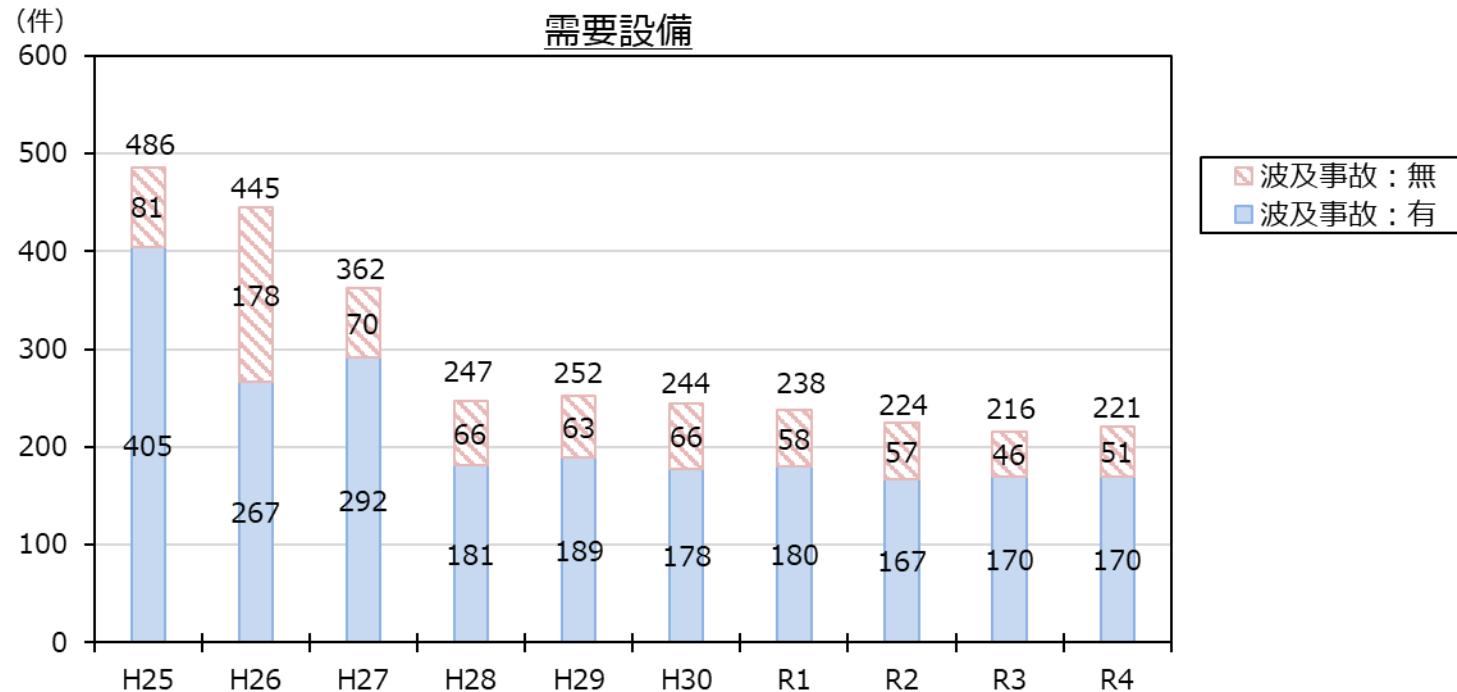
- 令和4年度は、需要設備における事故件数は221件であり、うち波及事故は170件であった。
- 事故件数の推移は、平成28年度以降<sup>(注1)</sup>は概ね横ばい傾向がみられる。

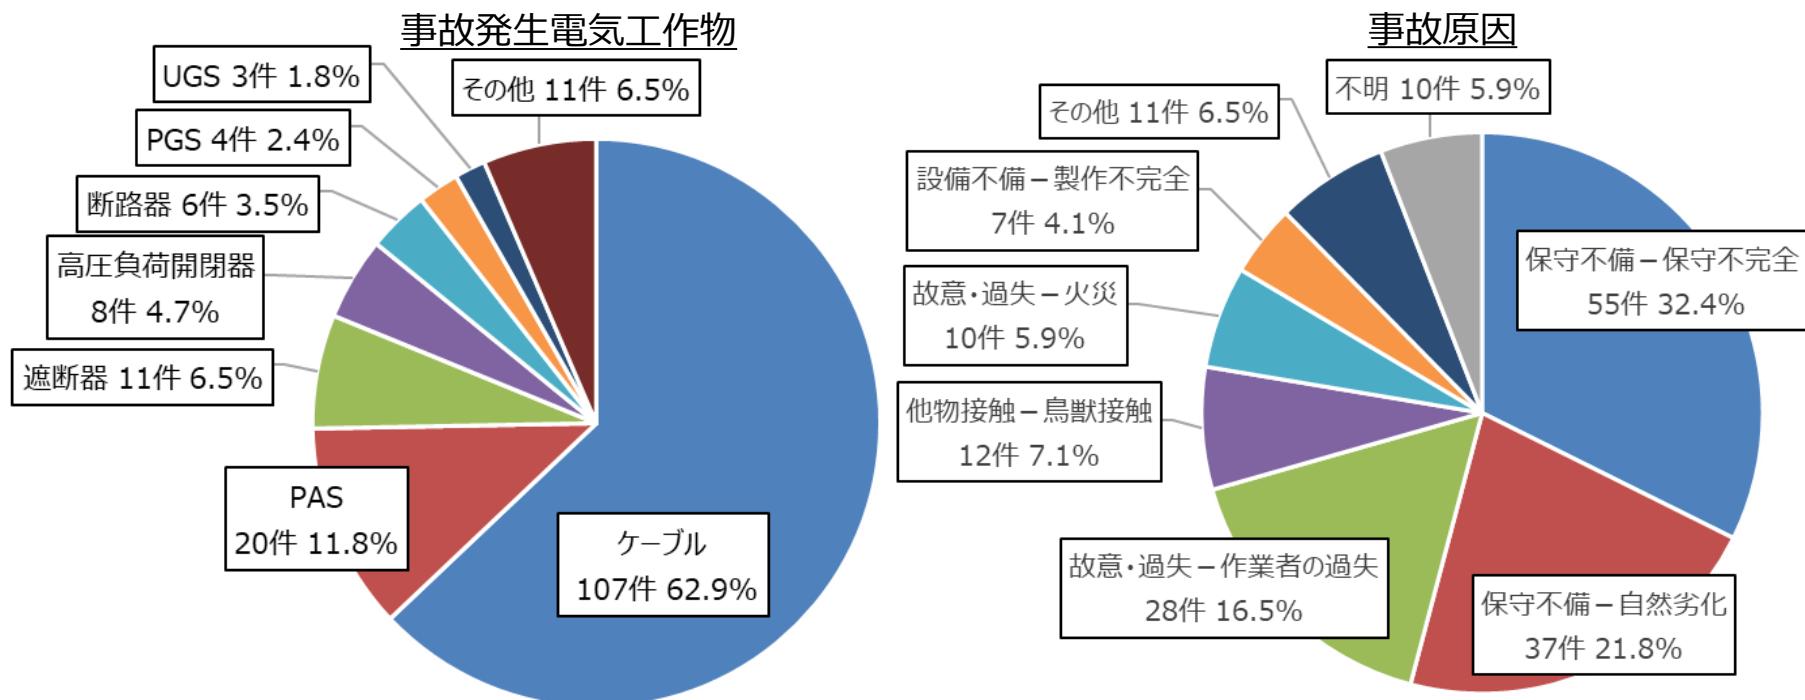
需要設備における波及事故件数（計170件）

- 事故発生電気工作物は、「ケーブル」が最多で約6割を占める。続いて「PAS（柱上気中開閉器）」「遮断器」「高圧負荷開閉器」「断路器」が多く、上位五項目で全体の約9割を占める。
- 原因別では、「保守不備－保守不完全」「保守不備－自然劣化」「故意・過失－作業者の過失」の順に多く、これら上位三項目で全体の約7割を占める。「保守不備－保守不完全」、「保守不備－自然劣化」及び「故意・過失－作業者の過失」ではケーブルの事故が多い傾向にある。

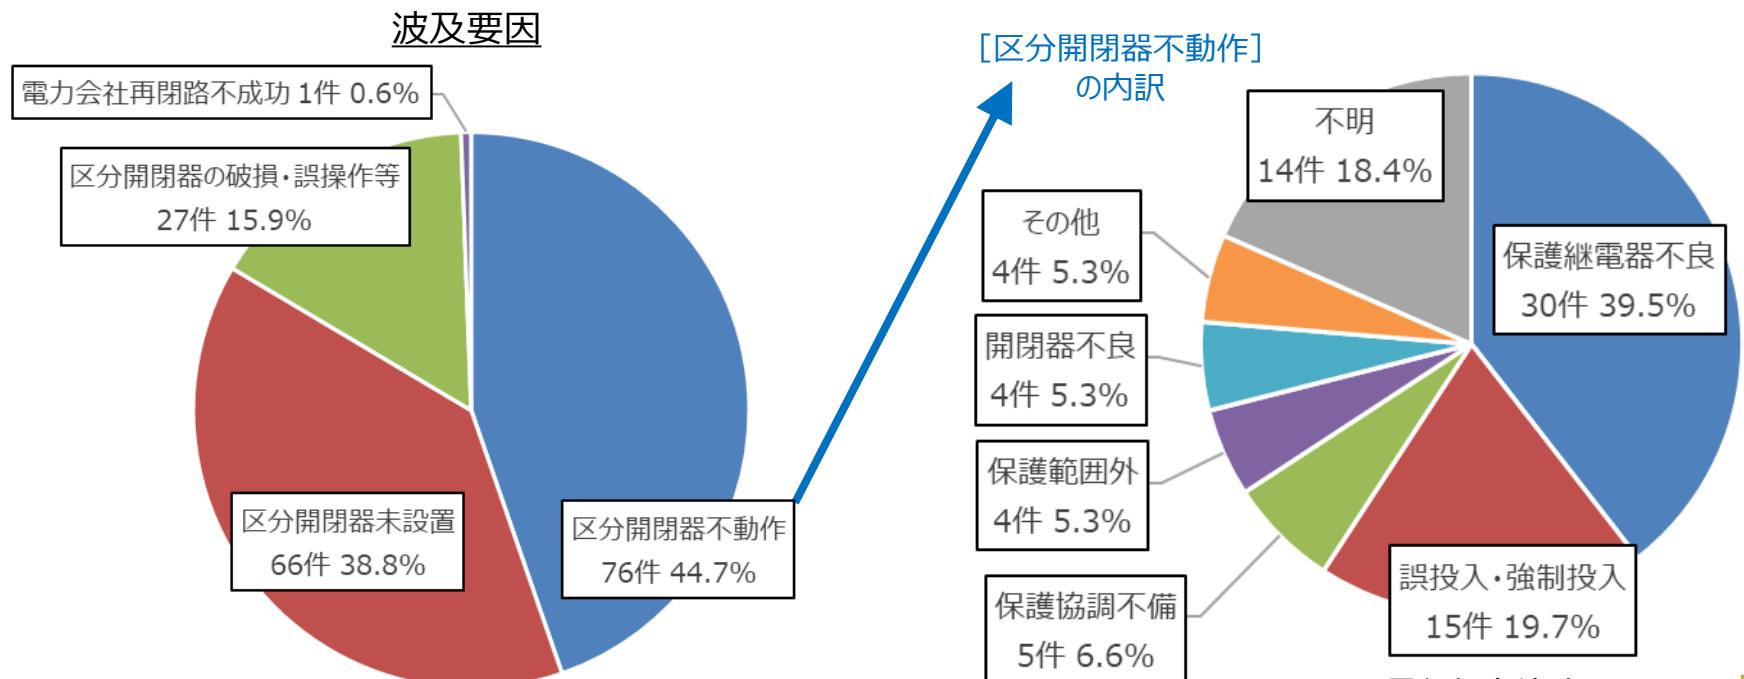
需要設備における波及事故件数（計170件）

- 需要設備における波及事故について、PAS等の区分開閉器の設置・動作状況等を示したもののが下の円グラフである。
- 「区分開閉器不動作」が最も多く、全体の約4割5分を占める。その内訳は「保護継電器不良」「不明」「誤投入・強制投入」の順で多くなっている。
- 次に多いのが「区分開閉器未設置」で、これは、PAS等の区分開閉器を設置していれば、波及事故が防げていたというものである。

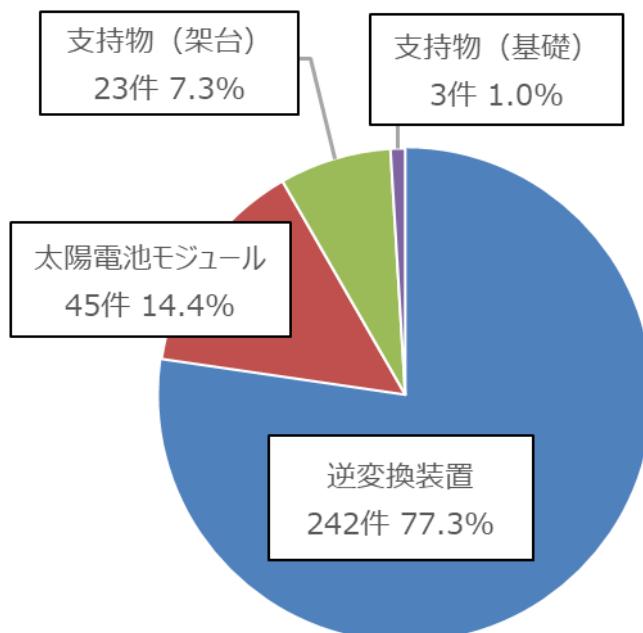
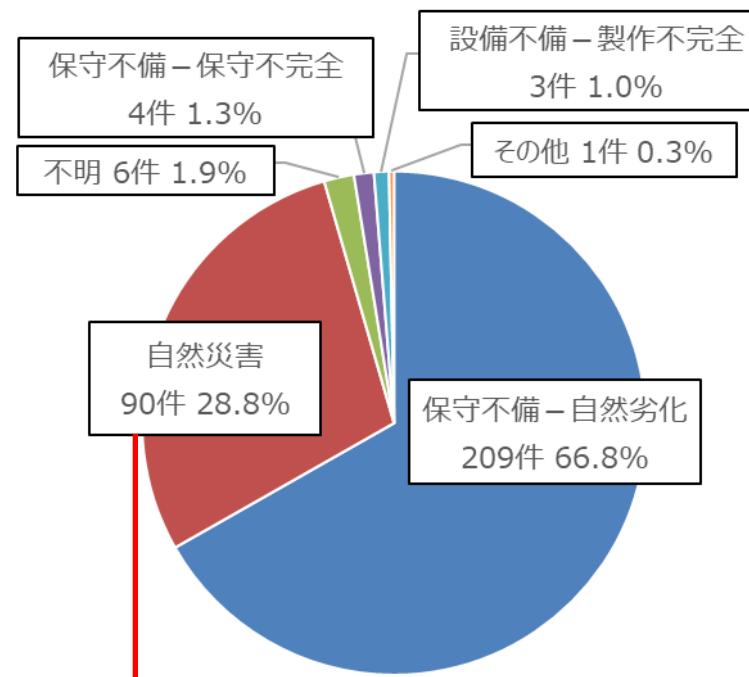
太陽電池発電設備の事故被害件数（計313件※）事故発生電気工作物

- 事故発生電気工作物は、「逆変換装置」が最も多く、全体の約8割を占める。続いて、「太陽電池モジュール」「支持物（架台）」が多くなっている。
- 事故原因は「保守不備－自然劣化」が最も多く、全体の約7割を占めている。次に多いのが「自然災害」で、その内訳は多い順で「風雨」「氷雪」「雷」「水害」となっている。

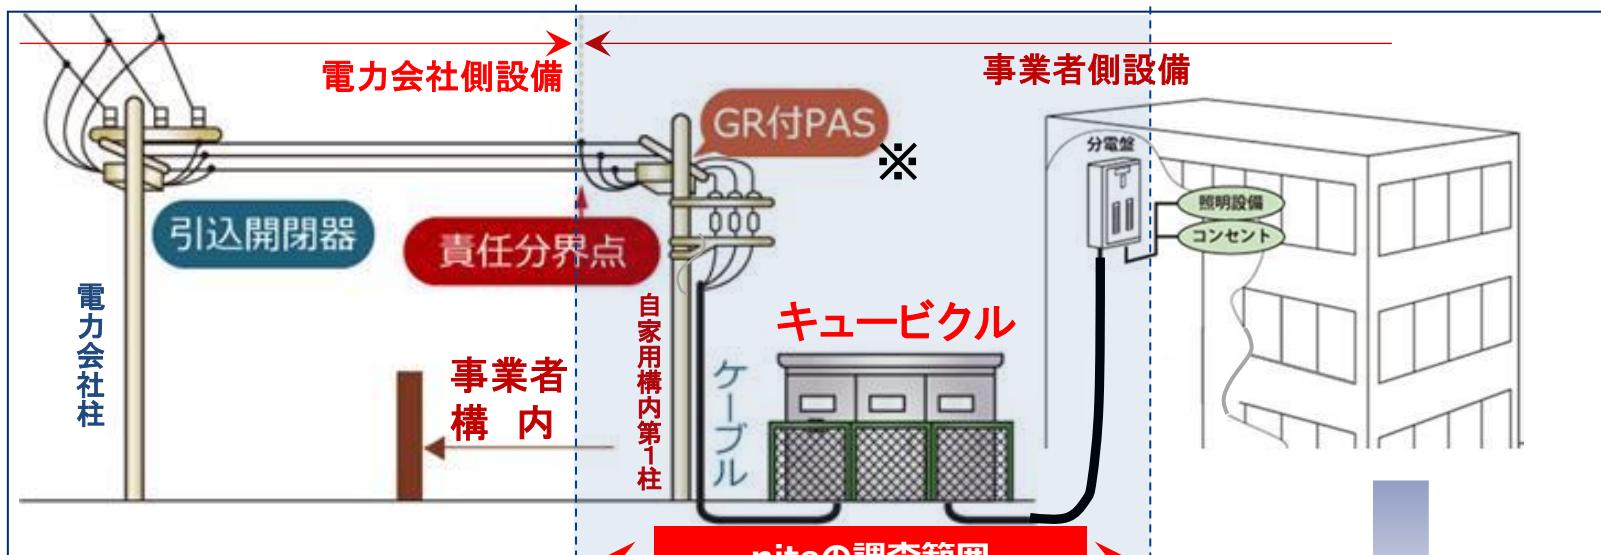
※ PASとは、Pole Air Switch の略称で気中負荷開閉器と呼ばれるものです。区分開閉器の一種となります。

niteの調査範囲  
PASから第1分電盤まで  
(ケーブル含む)

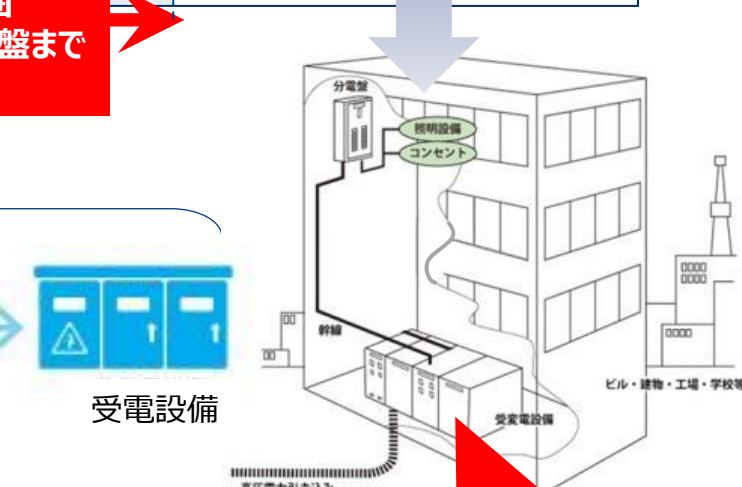
太陽電池発電設備についてはパネルやPCSも調査

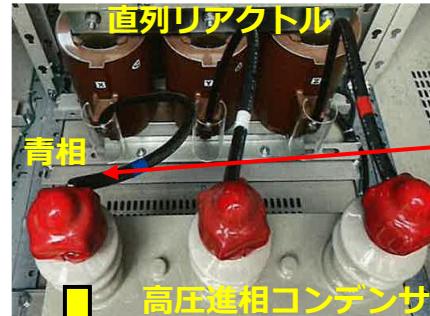
直列リアクトルと高圧進相コンデンサ間の青相高压配線が変形し、充電部が一部露出していた。

- キュービクル内の確認作業は、二名以上の複数名にて実施。予定外作業はさせない。
- キュービクルの無通電状態を検電器等により確認すること。通電状態が確認された場合は、キュービクル立入禁止。
- 事故情報の共有化（本事故内容を他事業場に展開）
- キュービクルの扉の鍵管理および開錠ルール遵守の徹底  
電気主任技術者以外への貸出は原則禁止。貸出す場合は電気主任技術者へ連絡する教育を実施する。通電中のキュービクルの扉開錠は、電気主任技術者に連絡、立会いのもと実施する。

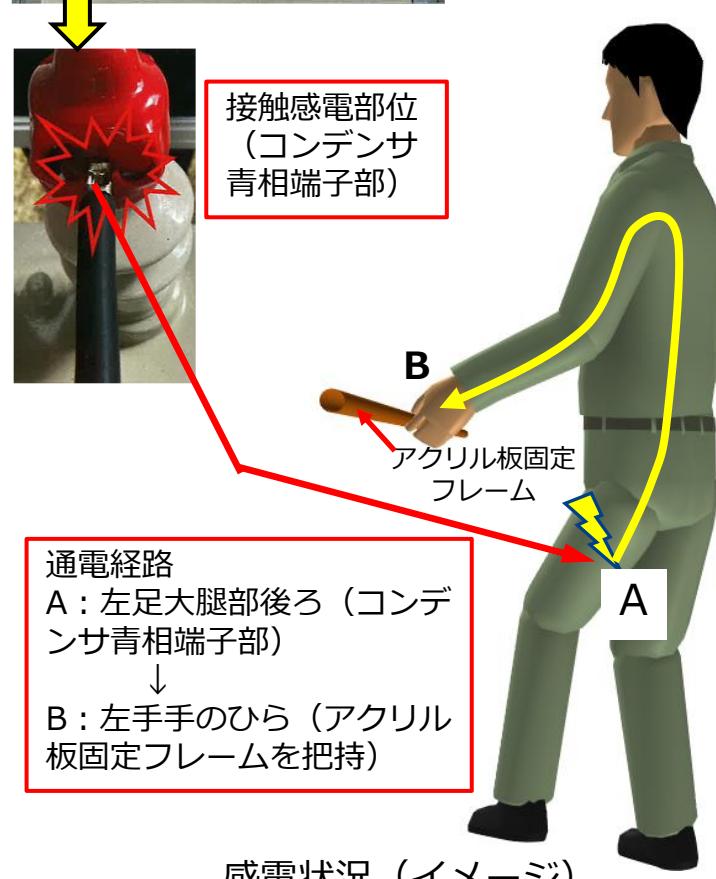
接触感電部位  
(コンデンサ  
青相端子部)

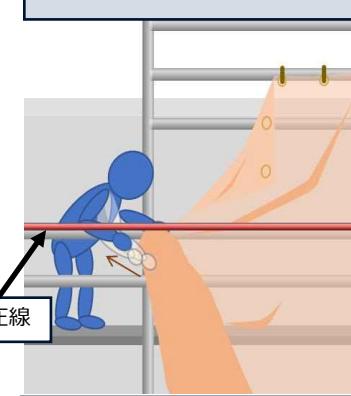
①絡まったネットを引き上げる

ネットが下段の足場付近で絡まっていたため、足場外側に体を乗り出し、ネットを一旦引き上げた。

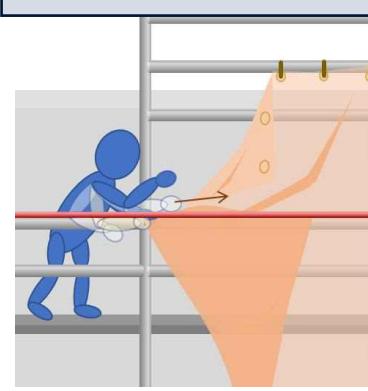
②引き上げたネットを放り投げる

引き上げたネットをほどくため、左手はネット端を把持した状態で、引き上げたネットを右手で放り投げた。（右腕を振り上げた）

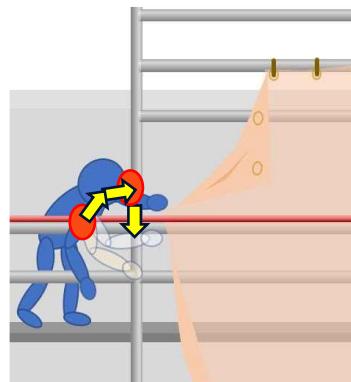
③投げた反動で右脇で高圧線を挟み込み（感電）

振り下ろした右腕が高圧線をまたぎ、右脇で高圧線を挟み込み感電。

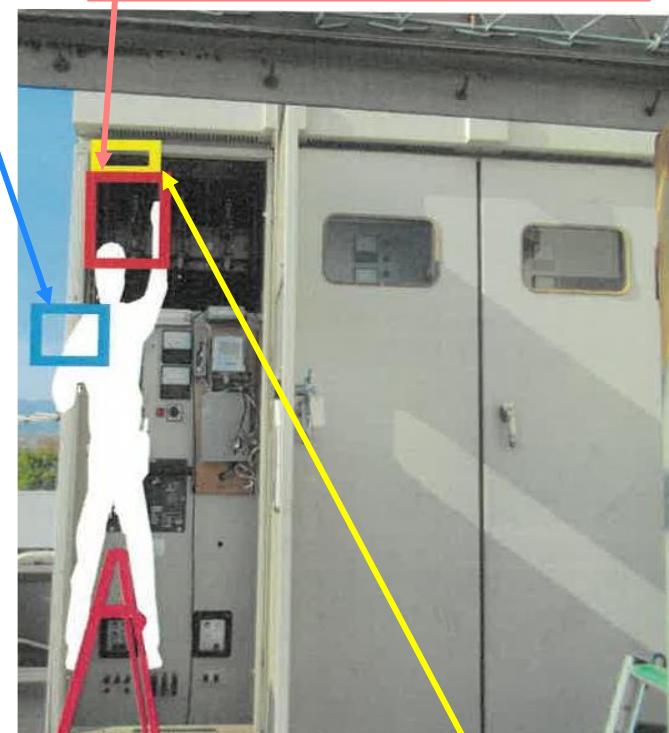
赤枠：被災者感電流入部分（右手）

黄枠：作業対象のキュービクル吊り下げ金具  
(キュービクル内側)

事故発生電気設備：需要設備（高圧）／断路器

- 作業前の事前ミーティングを徹底し、作業工程の確認を全作業員に確認させる。
- 追加作業が発生した際は、再度全作業員にミーティングを実施し作業工程を周知する。
- 受変電設備の鍵の受け渡しは、作業者から責任者へ報告・連絡・相談するよう周知する。
- 電気設備近傍での作業や、受変電設備の鍵の受け渡しがあるときは、責任者が電気主任技術者へ連絡し、注意事項や助言を求めるようする。
- 緊急時の連絡系統図を作業場所の要所に掲示する。
- 電気主任技術者による、電気の基礎知識に関する安全講習を実施する。

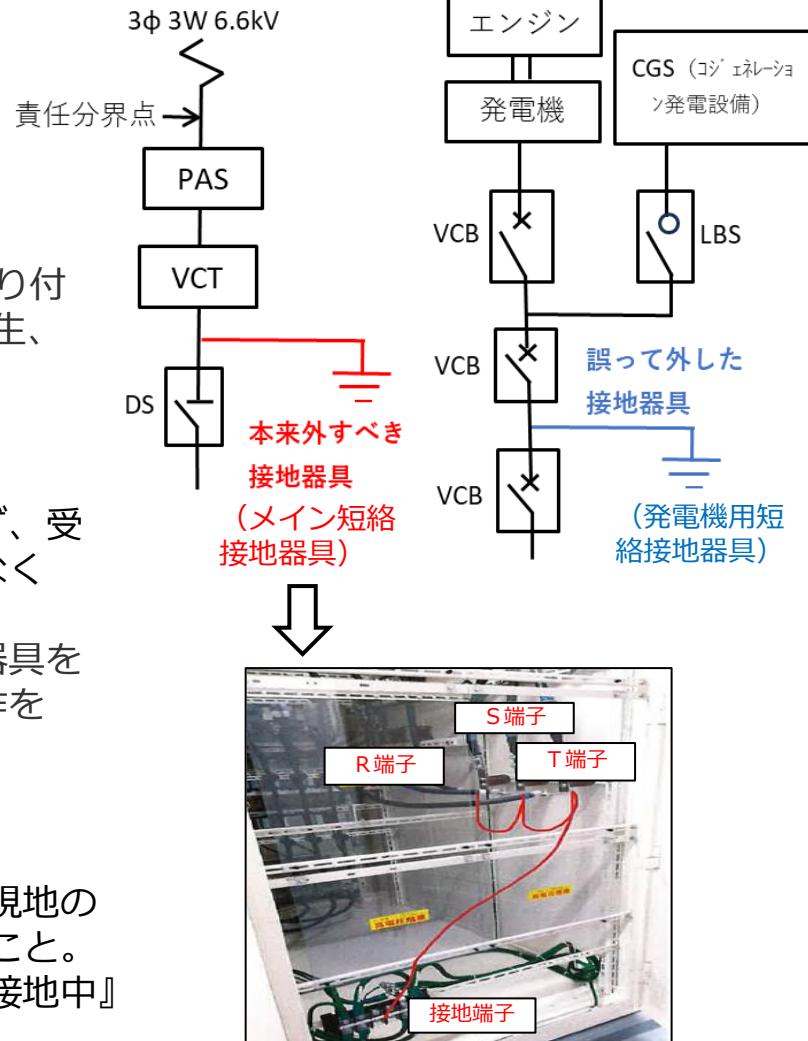
本来外すべき短絡接地器具の取付状況

事故発生電気設備：高圧負荷開閉器（LBS）

- 2) 作業指示者、作業操作者及び作業確認者は、兼務させず、異なる別々の者を配置する。

- 3) 現地の見やすい場所に作業手順書を掲示して、手順を一つずつ確認しながら作業を行う。

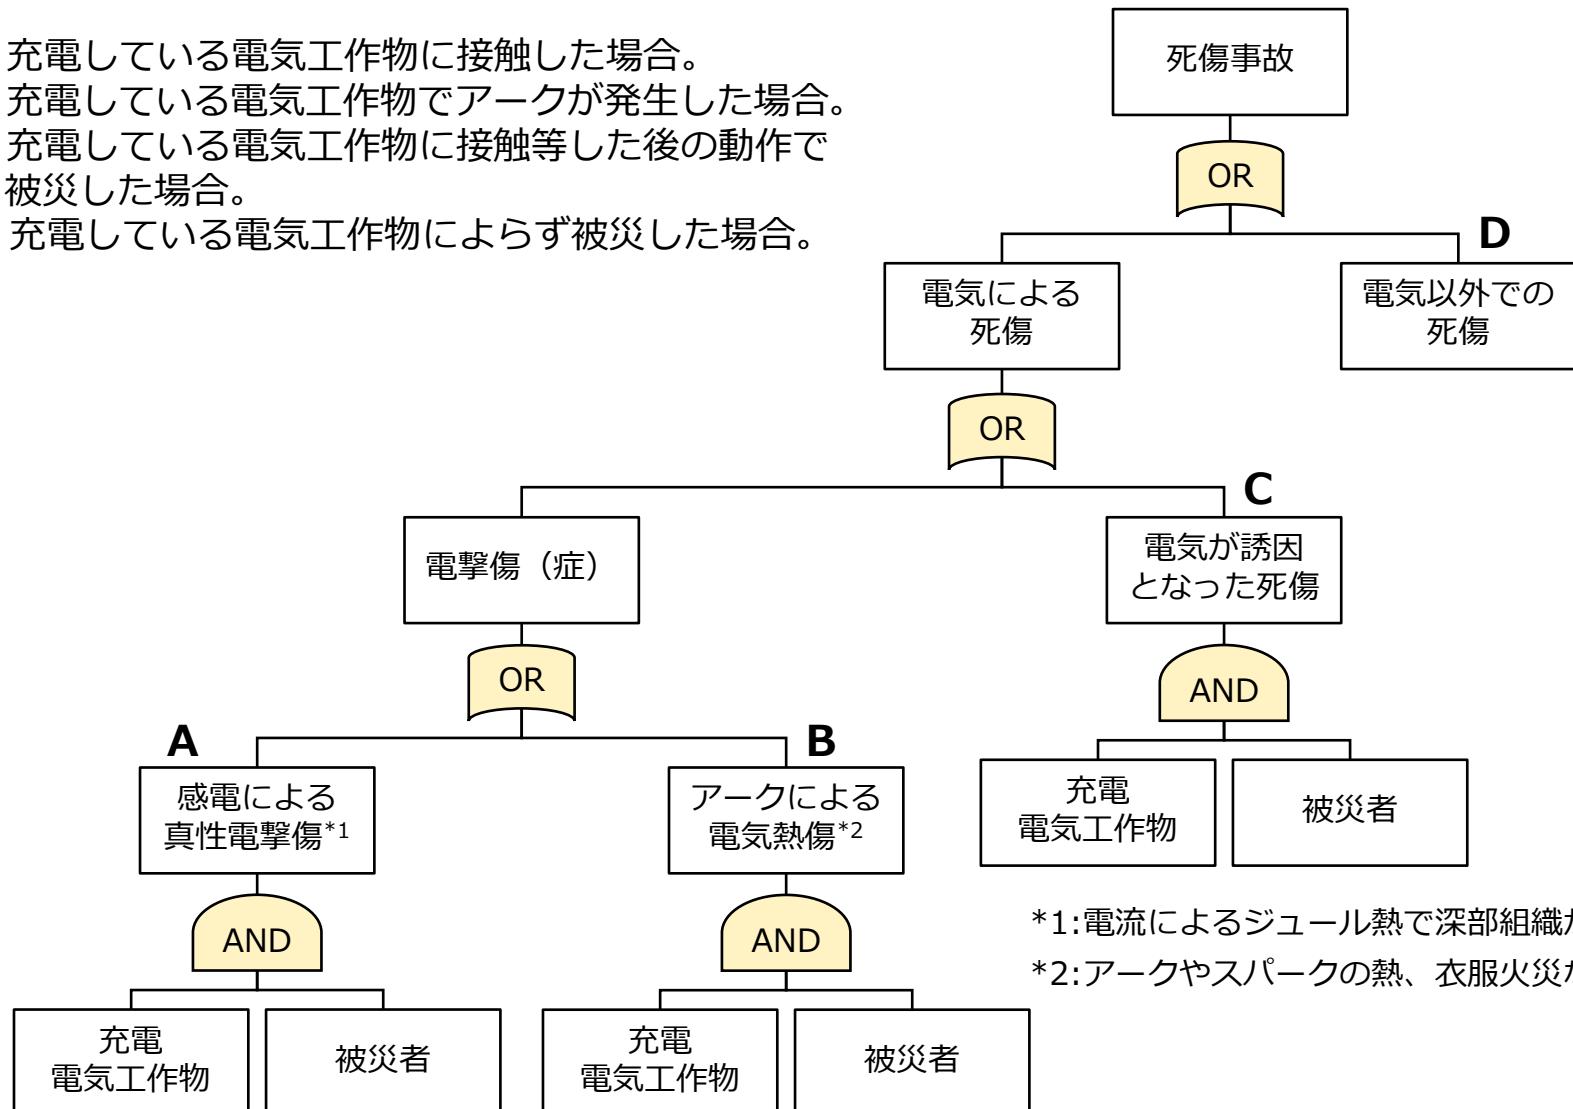
# 死傷事故要因分析図

- A : 充電している電気工作物に接触した場合。
- B : 充電している電気工作物でアークが発生した場合。
- C : 充電している電気工作物に接触等した後の動作で被災した場合。
- D : 充電している電気工作物によらず被災した場合。

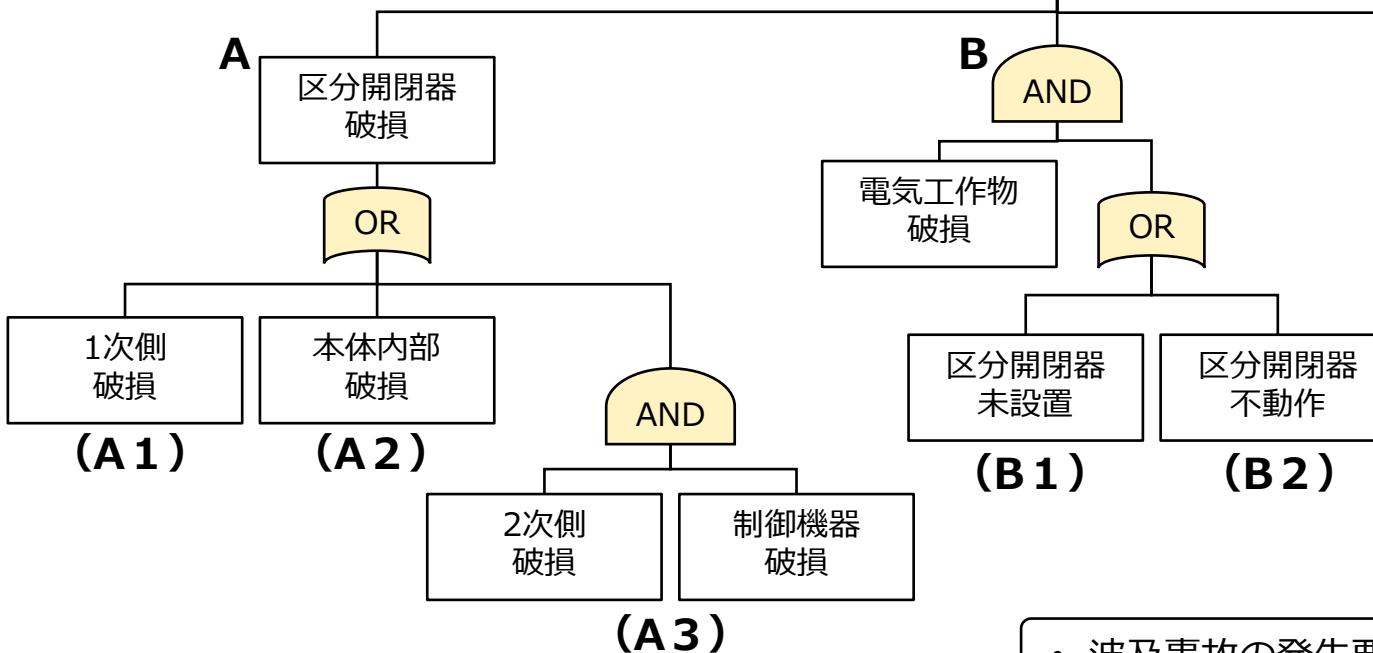
# 波及事故要因分析図

- A : 区分開閉器が破損した場合。
- B : 区分開閉器以外の電気工作物が破損し、且つ、区分開閉器が未設置又は不動作の場合。
- C : その他

区分開閉器以外の電気工作物が破損し、且つ、区分開閉器が正常動作したけれども、電力会社の設備が再投入できなかった場合等。
